## 工事写真

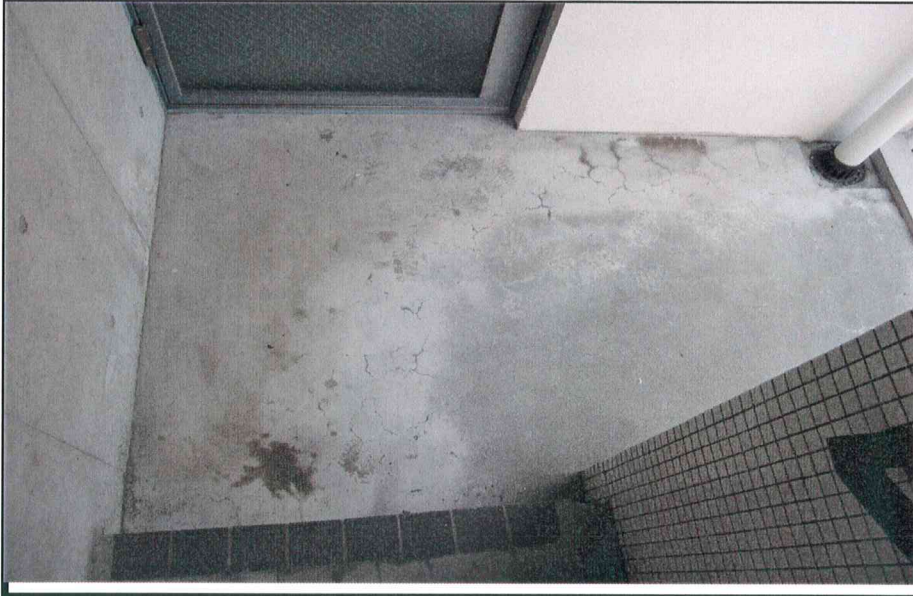
外階段 踊り場  
エフロ・汚れ・クラックが目立つ。
